**Verdronkenoord 18-20**  
**1811 BE Alkmaar**

2012

### **Bijlage: Bouwkundig rapport afdeling Archeologie Alkmaar; 2003-2006-2010**

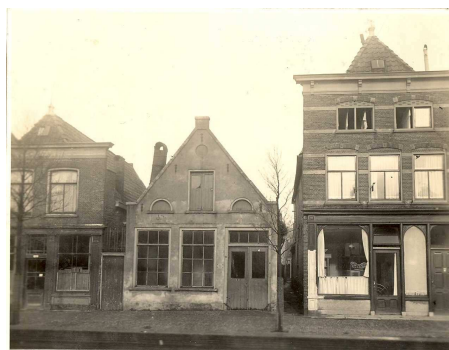
Regionaal archief Alkmaar Beeldbank, 1926

*\*De begane grond* is uitgevoerd met een klassieke ombouw waarvan het hoofdgestel op de consoles van twee gepanneleerde pilasters rust. De pilasters staan beiden op een sokkel. Het fries is op de hoeken verfraaid met diamantkopen. De deur- en raamindeling wordt gescheiden door geprofileerde staanders. Het linker etalageraam rust op een hoge natuursteen plint met een ruitvormige versiering. Alle deuren en ramen worden gedekt door houten panelen met in de hoeken (zwikken) open siersnijwerk. Onderaan zijn de ramen voorzien van houten lekdorpels. Centraal in het midden bevindt zich een glasdeur met bovenlicht (was openval bovenlicht), welke links geflankeerd wordt door een groot glasraam en rechts door een spitsboograam (plint weg). Rechts daarvan bevindt zich de nieuwe voordeur met een bovenlicht met afgeronde hoeken (korfboogvorm). De twee linker bovenlichten waren afgedekt met panelen, deze zijn door de huidige eigenaar verwijderd en van glas voorzien, naar voorbeeld van de situatie uit 1926.
