object : Harmonie  
straat en nummer : Lombardsteeg 4  
postcode en plaats : 1811 LZ Alkmaar  
gemeente : Alkmaar  
bescherming : gemeentelijk monument

oorspronkelijke functie : schouwburg  
huidige functie : bioscoop

architect :  
bouwdatum : omstreeks 1867

datum onderzoek : april 2016  
datum beschrijving : 19 april 2016  
opgesteld door : Carolien Roozendaal

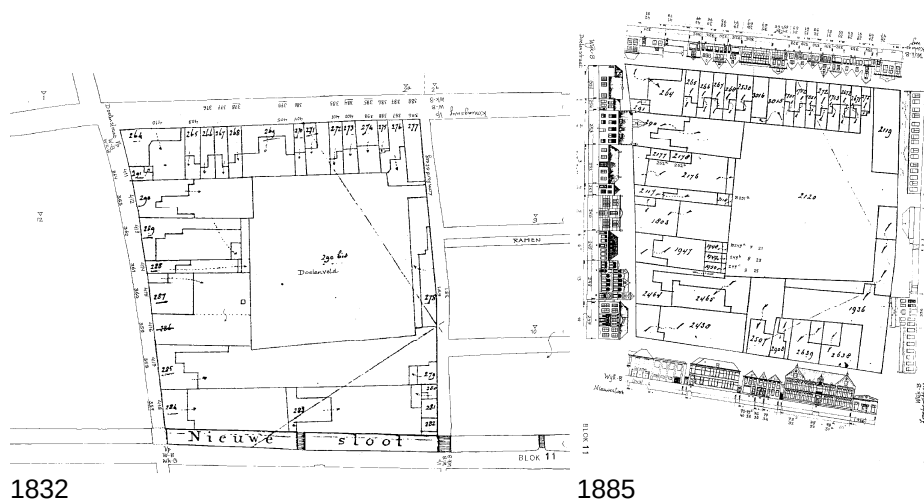
Op de kadastrale kaarten van 1832 en 1885 is het ontstaan van het complex duidelijk zichtbaar. De hoek van de Lombardsteeg en Nieuwesloot was in handen van de eigenaar van 'Harmonica', de bijbehorende muziekzaal stond achter op het lange erf van de oorspronkelijke oude Doelen aan de Doelenstraat. Bij de herbouw na de brand in 1867 van het complex is gebruik gemaakt van de strategische locatie op de hoek van de Lombardsteeg en de (bijna) Gedempte Nieuwesloot en is er extra ruimte gevonden op het achtererf van de oude Doelen. De plaatsing van de entree aan de Lombardsteeg sloot hierbij aan op de oorspronkelijke stedenbouwkundige situatie en was de meest functionele plek om beide vleugels met grote en kleine zaal te ontsluiten.
