**Uitenboschstraat 98 (96)  
poortgebouw met twee woningen  
1813 TG Alkmaar**

**Algemeen**

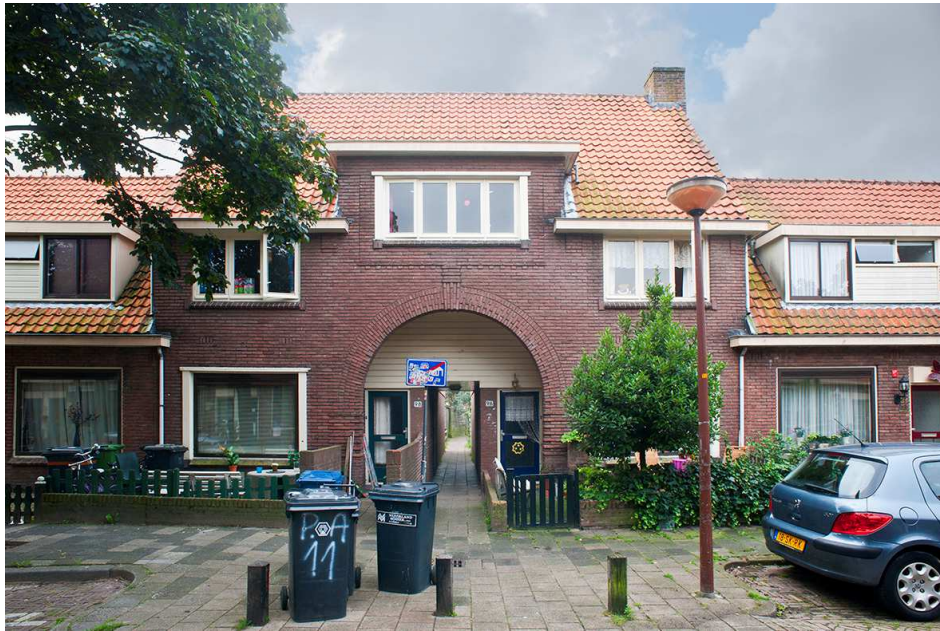
Joop Elsinga 2010, Uitenboschstraat 98 links

De voorgevel (N) is voorzien van siermetselwerk. De rondboogpoort wordt ontlast door een 3-laags rondboog van koppen strekken eindigend op horizontale uitgemetselde sierbanden die naar beneden op de kepers zijn doorgetrokken. De onderste rondbooglaag bezit een in- en uitspringende koppenlaag. De sluitsteen wordt gesuggereerd door verticaal in- en uitspringende koppen en strekken, die verbonden zijn met het geprofileerde muurvlak rondom het raam op de 2<sup>de</sup> verdieping, waarvan de onderrand is verfraaid met een tandlijstje (uitspringende koppen).

*\*De begane grond van 98* bezit links een groot glasraam tussen brede kozijnstijlen gedekt door een waterlijst en rustend op geprofileerde koppen. Rechts bevindt zich in de poort teruggelegen de moderne voordeur.

*\*De verdieping* telt links direct onder de ruime overstek een 3-ruits samengesteld raam. Boven de poortdoorgang bevindt zich onder de overstek -tussen brede kozijnstijlen rustend op geprofileerd metselwerk en gedekt door een waterlijst- een groot 4-ruits raam.
