**Schermerweg 29
1821 BE Alkmaar**

A.H.M. Schoots 2010

Algemeen

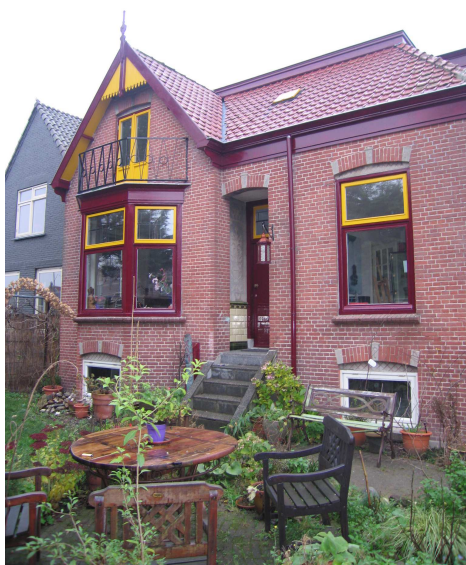
Schermerweg 29 dateert uit 1910, hetgeen ook op de sluitsteen boven de balkonramen is aangegeven. Het pand is opgetrokken in een landelijke stijl gecombineerd met Jugendstil kenmerken. De architect is onbekend. Wel lijkt qua ontwerp en uitvoering veel op dat van Schermerweg 25 uit 1909 van architect Joh. Frieler uit Stompvoren. Het pand was vroeger geheel vrijgelegen binnen de gemeente Oudorp.

De buitengevels met de door de weersomstandigheden aangetaste voegen en gecementeerde aanzet- en sluitstenen met ornamentjes moeten behandeld en gerestaureerd. Achterterras en schuur vallen niet onder de bescherming.
